## NOTE TECNICHE INFORMATIVE

**Lotto 1** - Unità immobiliare a destinazione commerciale sita in Milano, Galleria Borella n. 3, piano Terra e Interrato.

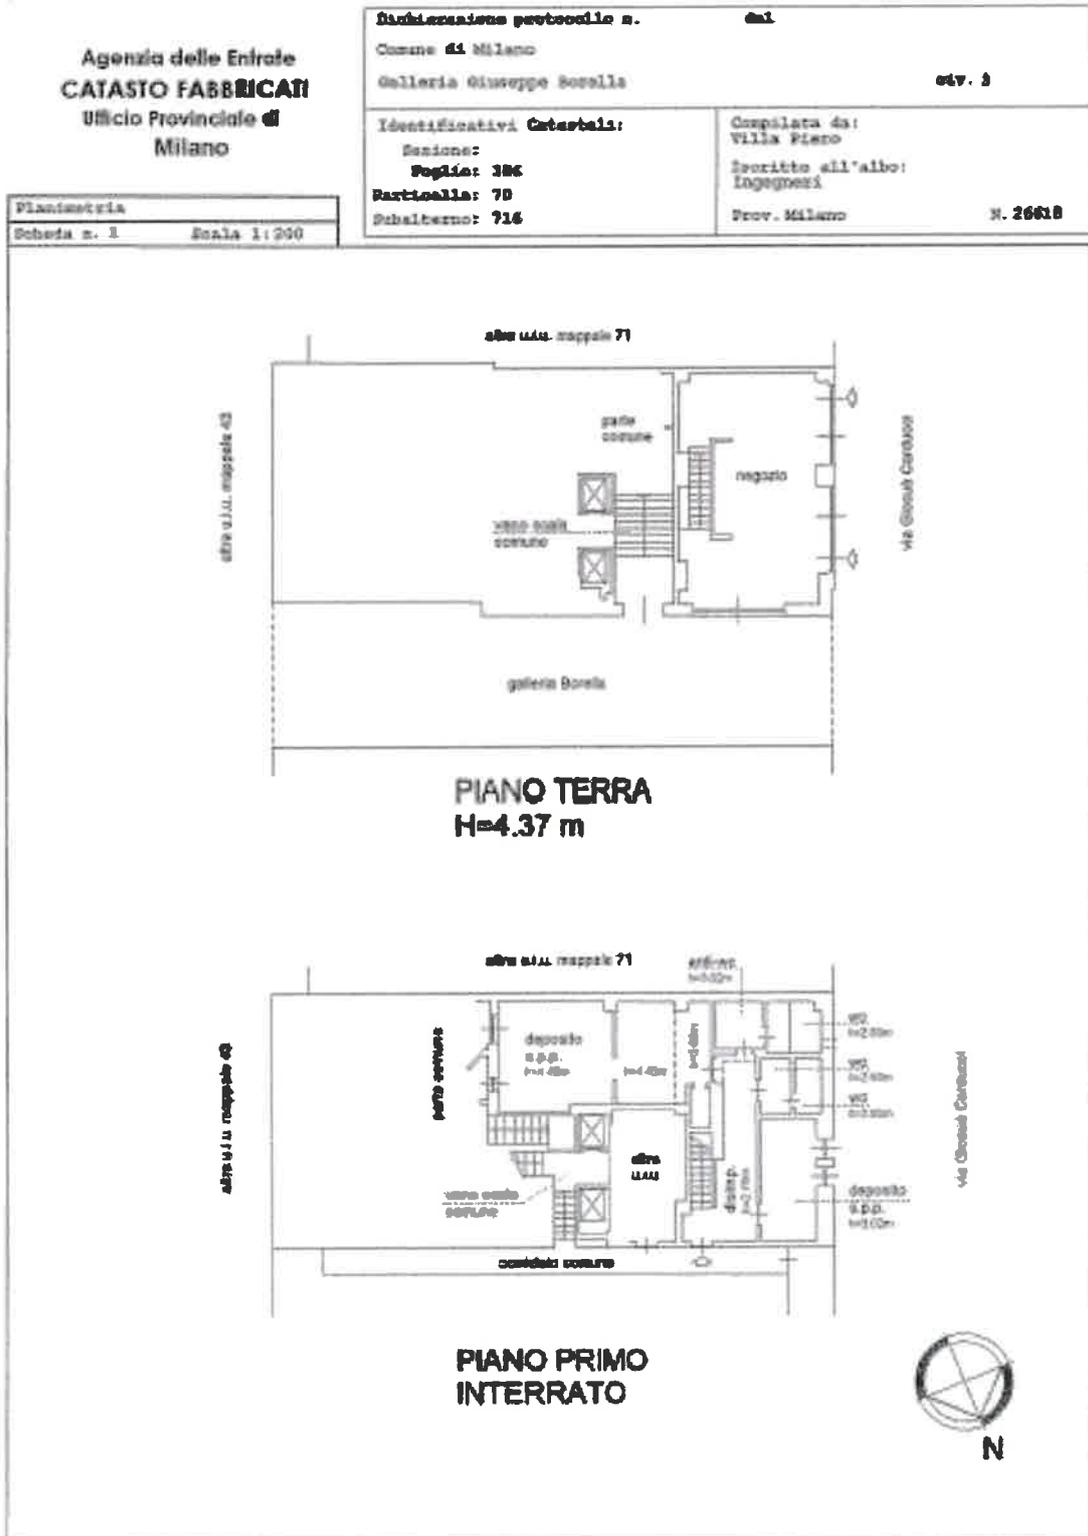
Stralcio planimetria catastale – sub 716

Il negozio è situato al piano Terra dell'edificio e posizionato sull'angolo tra via Carducci e Galleria Borella. Nella sua conformazione attuale deriva dalla fusione di due unità immobiliari.

Il locale principale si presenta come un unico ambiente di altezza di metri 4,37 circa con scala di collegamento che conduce al piano interrato dove attualmente si trovano i servizi igienici e i locali ad uso deposito.
